# Mit Wälzlager über den Atlantik

Sie rollen wie am Anfang

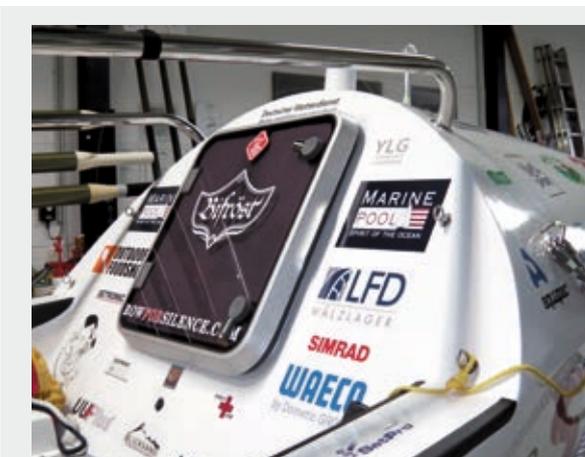
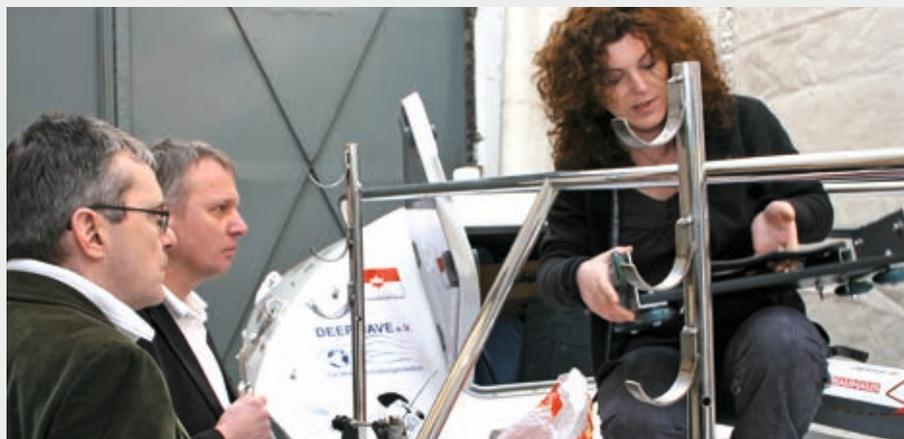
Janice Jakait hatte die Wälzlager vor Antritt der Reise mit dem in einem Klimatest geprüften Fett unter realen Bedingungen getestet. Dabei hatte sie deutlich festgestellt, dass ihre Ruderwirkung sehr stark beeinträchtigt war. So stand LFD vor einem neuen Problem: Es musste ein adäquates Fett gefunden werden, das die gleichen Eigenschaften aufweist, wie das im Test benutzte, jedoch mit einer deutlichen Leichtgängigkeit. LFD löste das Problem. Nach einem Wechsel auf ein geeignetes „leichtgängigeres“ Fett wurden dann schließlich die Rollen mit den Rillenkugellagern bestückt und am Rudersitz montiert.

Das im Klimatest erfolgreich geprüfte Fett weist eine hohe Haftfähigkeit auf. Allerdings führt dies zu einem nicht gewünschten Leistungsverlust (erschwertes Drehverhalten). Nach einem Wechsel auf ein „leichtgängigeres“ Fett wurden dann schließlich die Rollen mit den Rillenkugellagern bestückt. LFD gratuliert der Extremsportlerin zu Ihrer Glanzleistung in Rekordzeit und ist glücklich darüber, dass sie wohlbehalten wieder nach Hause zurückgekehrt ist.

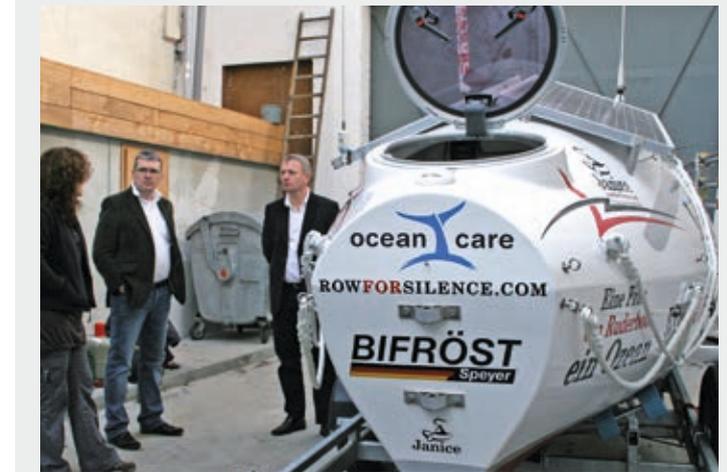
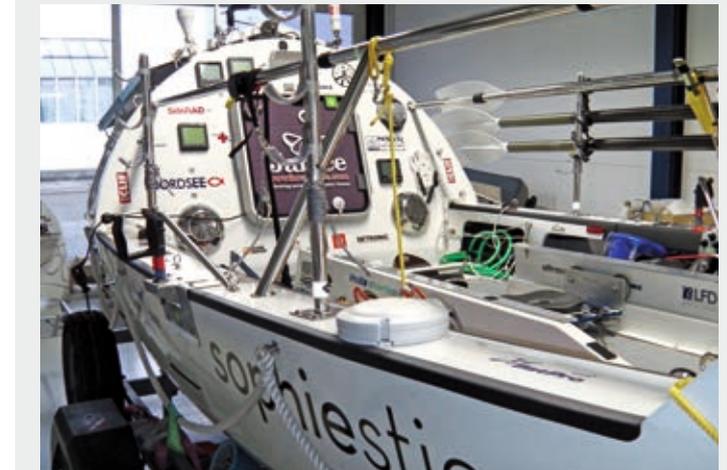
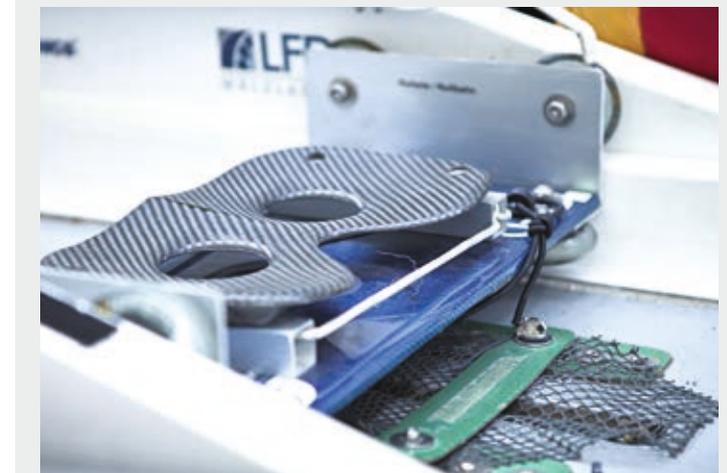
Der auf 8 Rollen gelagerte Rudersitz ist der feuchten Meeresluft ausgesetzt und kann beim „Durchkernern“ komplett vom Meerwasser umspült

werden. Vor diesem Hintergrund mussten die Rollen mit Rillenkugellagern bestückt werden, die für mindestens 120 Tage (maximale Überfahrzeit) fehlerfrei drehen. Der Korrosionsangriff auf die Werkstoffe durch das Meerwasser war dabei das Hauptproblem.
